## FICHAS DE INVESTIGACIÓN - ISSGA

### Accidentes laborais no sector agrario

Instituto Galego de Seguridade e Saúde Laboral (Issga)  
Xunta de Galicia

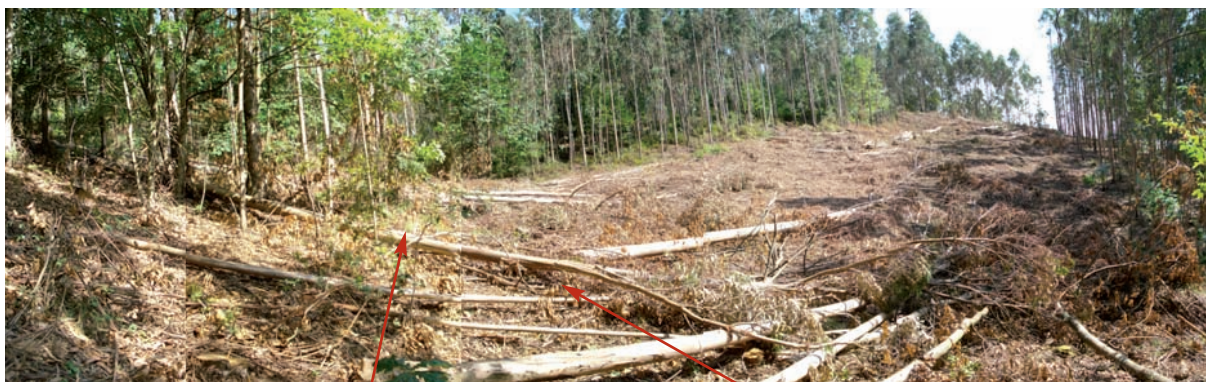
O accidentado estaba cortando polo pé un eucalipto duns 23-25 m de alto e duns 58 cm de diámetro e pretendía que caese cara a unha zona despezada do terreo. Xa fixera o corte direccional e, cando estaba terminando de realizar o corte de tombado, rompeu a cadea da motoserra e, entón, axudouse dunha cuña para conseguir a caída do eucalipto. A dirección de caída conseguida desviouse un pouco da inicialmente pretendida e a árbore quedou enganchada noutra.

O accidentado chama o operario da colleitadora e falan de tirar a árbore coa máquina. Mentres o operario vai cara á colleitadora, o accidentado ponse a cortar uns troncos que estaban no chan, debaixo da árbore enganchada, cando esta cae e atrapa o traballador, que sofre un traumatismo de tórax e de cadeira.

Eucalipto cortado polo pé.

Zona onde quedou atrapado o traballador.

- Rotura da cadea da motoserra ao realizar o corte de tombado.
- Desvío da dirección de caída prevista.
- Traballar na posible zona de caída da árbore enganchada.

1. Revisar a motoserra antes de comezar os traballos: tensado da cadea, afiado etc.
2. Non traballar debaixo de árbores que estean enganchadas noutras.

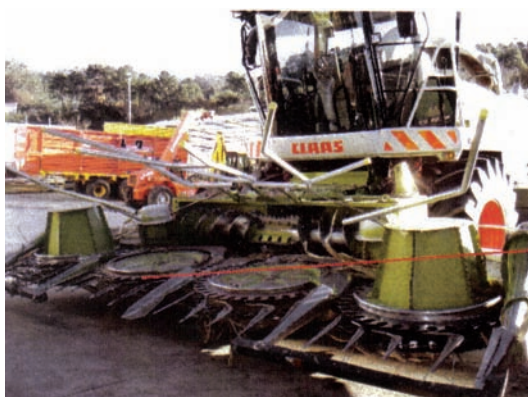
A colleitadora de millo para por mor dun atasco e o accidentado axúdalle ao traballador que a manexa a desatracar o cabezal da máquina. Unha vez desatracado, o accidentado indícalle que xa pode poñela en funcionamento, pero non se afasta o suficiente, polo que se lle engancha o pantalón nas coitelas dos discos frontais do cabezal e alcánzalle a perna esquerda por debaixo do xeonllo. O traballador sufriu a amputación do pé.

- Presenza do traballador no raio de acción dos discos frontais do cabezal.
- Non asegurarse da ausencia doutros traballadores nas proximidades antes de poñer en marcha o equipo de traballo, de acordo coas indicacións do manual de uso do fabricante.
- Formación e información inadecuada sobre a tarefa.

1. Manter a distancia de seguridade cos discos de corte cando estes estean en funcionamento.
2. Ler e seguir as normas de seguridade, manexo e mantemento do manual de uso do equipo de traballo.
3. Os traballadores recibirán formación teórica e práctica en materia preventiva e serán informados dos procedementos seguros para a realización do seu traballo e para a correcta utilización dos equipos de traballo.

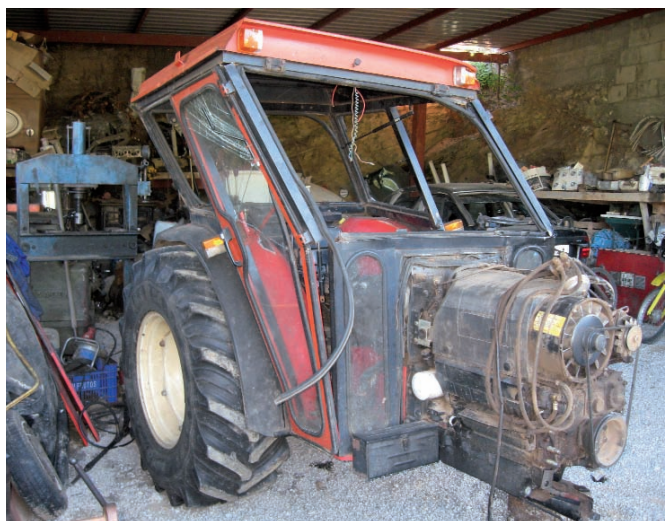
O accidente sucedeu no momento en que o traballador circulaba co tractor, co remolque enganchado, por un camiño de acceso ás leiras da explotación. O tractor ten 23 anos de antigüidade e dispón de cabina, pero non de cinto de seguridade. O camiño era estreito, en pendente, e con curvas moi pronunciadas. O que ocorreu foi que o tractor derrapou nunha curva e o traballador non conseguiu frealo, polo que envorcou e foi por un desnivel de aproximadamente 1,5 m para, finalmente, caer de novo no camiño, pero a un nivel máis baixo. A consecuencia foi que o traballador sufriu unha fractura de clavícula e un corte superficial na cabeza.

- Configuración irregular e abrupta do terreo.
- Actos inseguros e manobras incorrectas no manexo do tractor.
- Formación inadecuada sobre o manexo do tractor.
- Ausencia de cinto de seguridade.

1. Extremar as precaucións e ter en conta as condicións do terreo polo que se circula.
2. Vixiar o bloqueo do diferencial e o peche de bloqueo dos pedais de freo.
3. Manter e conservar o tractor en bo estado. Realizar as revisións periódicas dos sistemas de freos, da dirección, do estado das rodas, do embrague, do enganche dos equipos remolcados etc.
4. Incorporar ao tractor agrícola un cinto de seguridade.
5. Formación e información sobre os riscos para a seguridade e a saúde no traballo, así como sobre as medidas e as actividades de protección e de prevención aplicables a estes riscos.

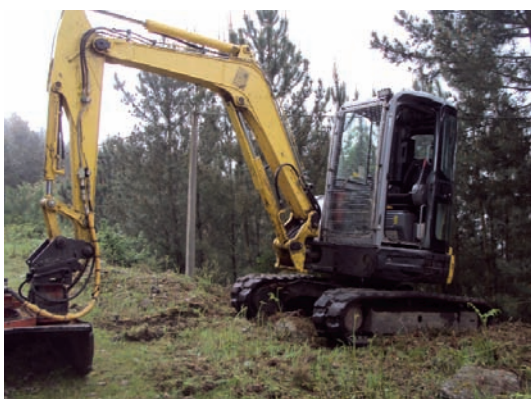
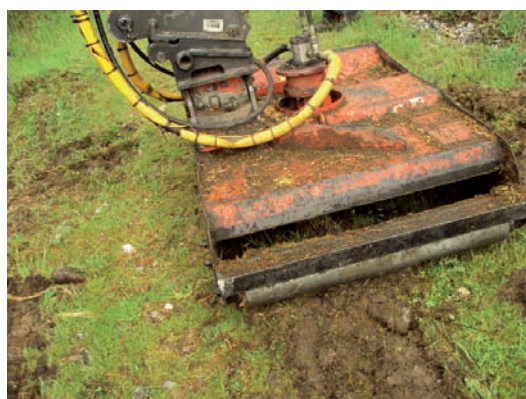
O accidentado sufriu o impacto dunha partícula no ollo esquerdo, que lle provocou un corte na pálpebra inferior e a perda de visión no ollo, por situarse detrás da rozadoira cando se limpaba o camiño de acceso.

A máquina é unha minirretroescavadora cunha rozadoira hidráulica encaixada no brazo. O cabezal de roza consta dunha base cadrada con faldróns inferiores ríxidos en ambas as caras laterais e un rolo traseiro, que evitan a proxección de materiais, e ten a parte frontal aberta.

- Ausencia dun procedemento de traballo.
- Presenza do traballador dentro dunha zona perigosa ou indebida.

1. Establecer un procedemento de traballo para realizar a roza e ter en conta, entre outros aspectos, o seguinte:
  - Se a utilización do equipo pode dar lugar a proxeccións perigosas, deberán adoptarse as medidas de prevención ou protección adecuadas para garantir a seguridade dos traballadores que os utilicen ou que se atopen nas súas proximidades.
  - Os equipos de traballo non deberán utilizarse en operacións ou en condicións contraindicadas polo fabricante; por exemplo, non poderá haber persoal nun raio mínimo de 100 metros (distancia de seguridade).
2. Formar e informar os traballadores sobre os procedementos seguros para realizar o seu traballo.

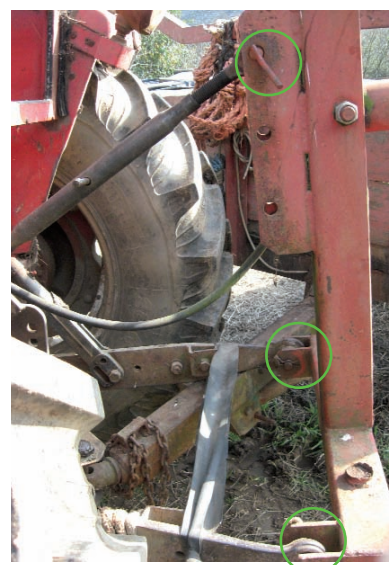
O accidente ocorreu cando o traballador estaba enganchoando o apeiro aos tres puntos de enganche do tractor. Primeiro, enganchoou o apeiro aos dous brazos do tractor e, posteriormente, procedeu á ensamblaxe do terceiro punto. Introduciu o bulón no terceiro punto de enganche, pero este non quedou totalmente encaixado, de tal xeito que se desenganchoou o apeiro nese punto e quedou atrapado o dedo índice da man dereita do traballador, o que lle produciu unha fractura.

Puntos de enganche do apeiro no tractor.

- Os bulóns de enganche e os pasadores de seguridade do apeiro non están en bo estado (presenza de óxido e falta de engraxamento).
- Ausencia dunha segunda persoa para axudar no enganche do apeiro.
- Falta de formación adecuada do traballador.

1. Manter o apeiro e os seus elementos de enganche en boas condicións de seguridade para o seu uso.
2. Enganchar o apeiro seguindo as rutinas de ensamblaxe adecuadas e, sempre que sexa necesario, dispoñer da axuda doutra persoa:

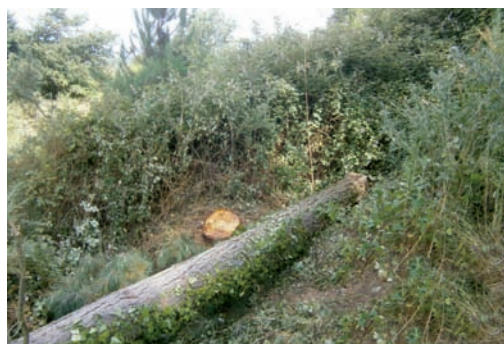
No momento da caída do piñeiro que o traballador estaba cortando polo pé cunha motoserra, a árbore retrocedeu respecto da súa base e golpeou o traballador na cabeza e no tórax. Este probablemente se encontraba tras a base da árbore, sen posibilidade de afastarse, xa que estaba rodeada de matogueira. Descoñécese o motivo que provocou o feito de que o tronco saltase ou rebotase cara a atrás, pero poida que influíse a frondosidade da copa ou o contacto con outra árbore próxima no momento da caída.

Lesións producidas: fractura de cranio e ruptura de aorta.

- Rebote do tronco da árbore cara a atrás.
- Presenza do traballador dentro da zona de perigo (zona tras a árbore; é dicir, a contraria ao sentido de caída desta) cando se producía a caída da árbore que acababa de cortar polo pé.
- Presenza de obstáculos nas diagonais detrás da árbore; é dicir, nas posibles rutas de escape ou nos camiños de retirada, que se atopaban cheas de matogueira.

1. Planificar os traballos en función das características da contorna e da árbore.
2. Despexar as diagonais cara a atrás da base da árbore (lado contrario ao do sentido previsto da caída da árbore) e cortar e afastar calquera tipo de obstáculo, como matogueiras, residuos etc., ou calquera obxecto que poida producir un tropezco e impedir a rápida evacuación.
3. As diagonais referidas constituirán as vías de afastamento que deberá empregar o traballador, que non debe permanecer na zona de perigo, cando comece a caída da árbore.
4. Formar e informar sobre os riscos para a seguridade e a saúde do traballo, así como sobre as medidas e as actividades de protección e prevención aplicables a este risco.

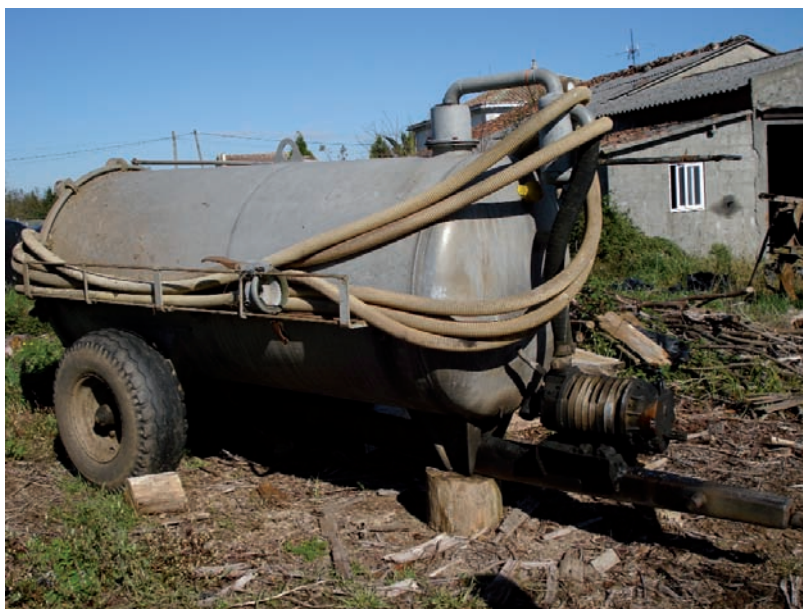
O traballador aparcou o tractor nunha zona empedrada da leira e baixou para colocar o cepo (apoio) debaixo da cisterna e así proceder a desenganchala. No momento do desenganche, o cepo desprazouse e caeulle a cisterna enriba do pé dereito.

- Non asegurar a cisterna antes de desenganchala do tractor.
- Aparcar o tractor nun terreo irregular e pouco firme.
- Elemento auxiliar de apoio inadecuado (cepo de madeira).

1. Aparcar o tractor co apeiro nun lugar seguro e de chan firme.
2. Utilizar un sistema de apoio axeitado que garanta a estabilidade da cisterna.

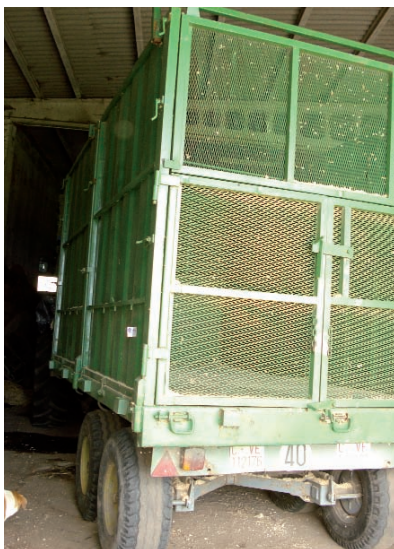
O traballador estaba subido enriba das pacas amoreadas ata a altura da caixa do remolque do tractor (altura aproximada de 3,10 m) para retirar unhas pacas que sobresaían. Ao empurrar unha delas, o traballador desestabilizouse e caeu ao chan.

Caixa do remolque do tractor.

- Traballo en altura (subido enriba das pacas) nunha zona onde non había protección perimetral e sen protección individual.
- Traballo nunha superficie inestable.
- Formación inadecuada sobre o procedemento de traballo.

1. Ler e seguir as indicacións do manual de uso do remolque en canto á carga e á descarga. De non estar establecido no manual de uso, terase en conta non subir enriba da carga a unha altura na que non exista unha protección perimetral mínima de 90 cm.
2. Os traballadores recibirán formación teórica e práctica en materia preventiva e serán informados dos procedementos seguros para a realización do seu traballo e da correcta utilización dos equipos de traballo.

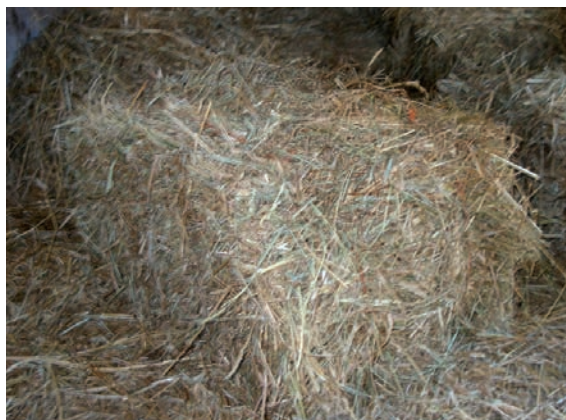
Pacas cargadas de 90x40 cm aproximadamente.

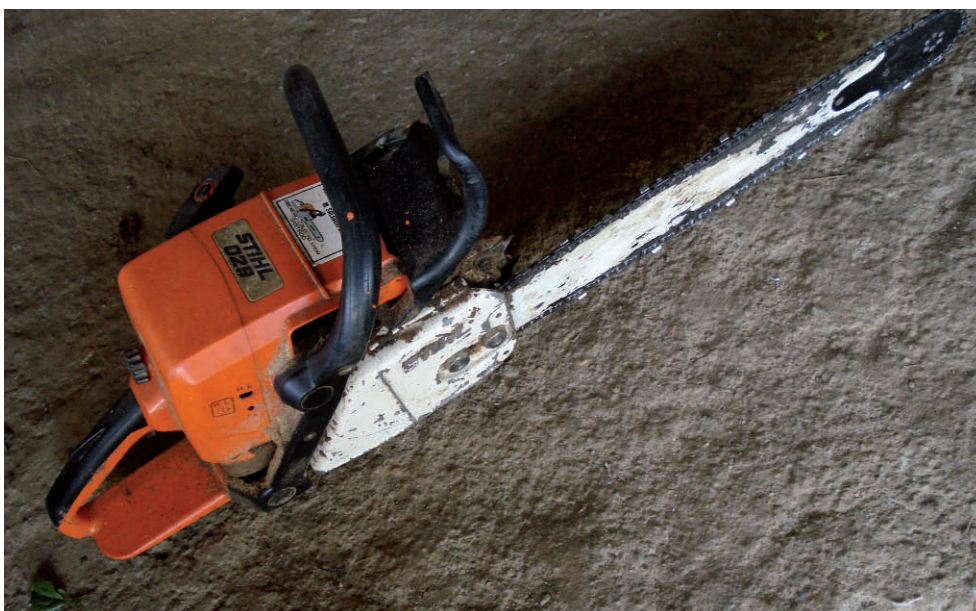
O traballador cortou polo pé un piñeiro e dirixiuse a facer as marcas para o tronzado. Levaba a motoserra ao ralentí, agarrada coa man dereita, enganchóuselle unha póla na asa e, nese momento, accionouse accidentalmente o acelerador. O traballador perdeu o control da motoserra e enganchóuselle a cadea no pantalón, co que sufriu un corte na parte posterior da coxa da perna dereita.

- Non activar o freo de cadea nos desprazamentos curtos.
- Non utilizar un pantalón anticorte.
- Falta de formación do traballador.

1. Realizar os desprazamentos curtos co freo de cadea activado.
2. Facilitarlle aos traballadores os equipos de protección individual correspondentes e vixiar a súa utilización.
3. Os traballadores recibirán formación teórica e práctica en materia preventiva e serán informados dos procedementos seguros para a realización do seu traballo e para a correcta utilización dos equipos de traballo.

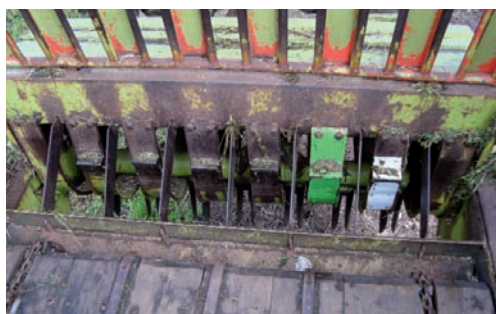
O accidente ocorreu cando o dispositivo de recollida do autocargador, formado por elementos de elevación e picado (coitelas), parou. O accidentado subiu á parte traseira do apeiro sen antes desconectar o tractor e sen proceder á súa consignación. Unha vez arriba, intentou desenredar manualmente (con guantes de látex) a herba que atascaba o dispositivo de recollida, xusto onde están situadas as coitelas de picado da herba. Foi nese intre cando o dispositivo comezou a moverse de novo e lle cortou os cinco dedos da man dereita coas coitelas.

Parte do autocargador que quedou atascada coa herba e na que se produciu o accidente.

- O traballador exposto accedeu a unha zona perigosa (coitelas do autocargador) para quitar unhas herbas que estaban atascando o dispositivo de recollida, sen desconectar antes o tractor e sen proceder á súa consignación.
- Formación inadecuada sobre a tarefa.

1. As operacións de mantemento, axuste, desbloqueo, revisión ou reparación dos equipos de traballo que poidan supoñer un perigo para a seguridade dos traballadores realízanse despois de parar ou de desconectar o equipo, de comprobar a inexistencia de enerxías residuais perigosas e de tomar as medidas necesarias para evitar a súa posta en marcha e a conexión accidental mentres se estea efectuando a operación (consignación).

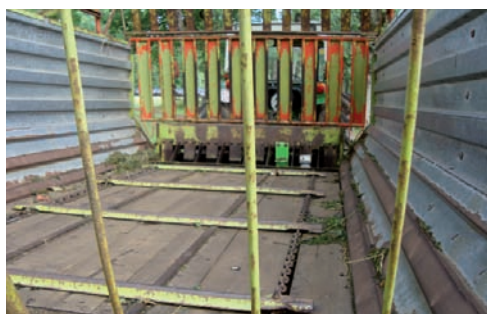
Parte traseira do autocargador á que accedeu o accidentado.

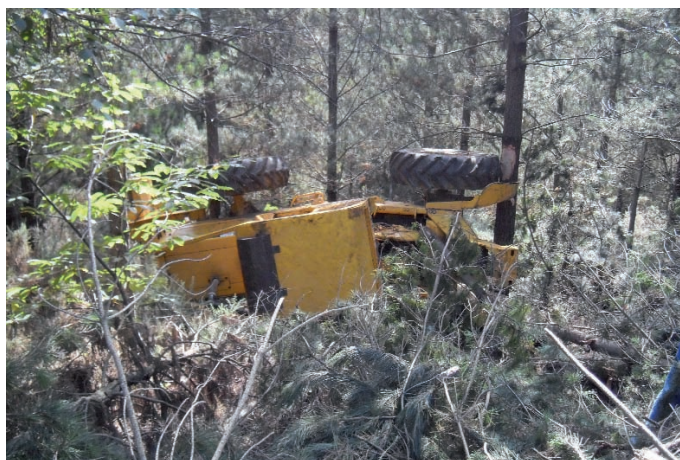
O traballador conducía o tractor sen usar o cinto de seguridade e manobrava cara a atrás para colocalo ao bordo do noiro e executar un novo arrastre de árbores; perde o control da máquina, que se precipita polo noiro, salta dela nos primeiros momentos do desprazamento e o tractor, poucos metros despois, envorca e frea contra unhas árbores.

O traballador rompeu a tibia e o peroné.

1. Antes de acceder ao tractor forestal e de executar o arrastre das árbores, o maquinista planificará o traballo, revisará a zona de operacións e tomará nota dos obstáculos e dos perigos que poidan presentarse.
2. As máquinas manterán unha distancia de seguridade aos bordos dos terrapléns ou dos noiros, que estarán sinalizados, e, en caso necesario, as manobras estarán dirixidas por unha persoa que faga as sinalizacións pertinentes.
3. Empregar sempre o cinto de seguridade.
4. O condutor do tractor forestal será unha persoa capacitada, con experiencia e con formación específica no manexo da máquina, e estará autorizado pola empresa para o seu manexo.

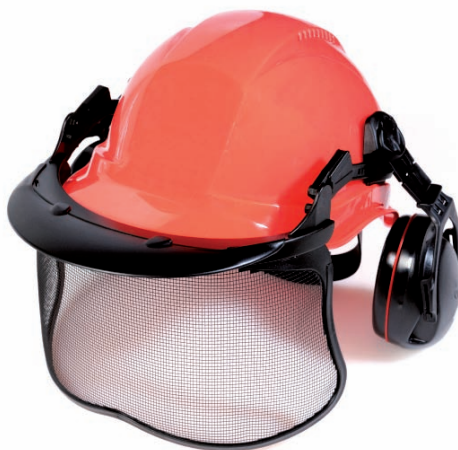
O traballador sufriu o impacto dunha pedra no ollo dereito, que lle provocou unha ferida no globo ocular con prolapso, cando desbravaba cunha rozadoira. Levaba a pantalla protectora un pouco levantada e non usaba lentes de protección.

- Contacto das coitelas con pedras por non comprobar antes da roza as condicións do terreo.
- Non utilizar as lentes de protección, segundo o indicado no manual de uso da máquina.
- Levar a pantalla protectora levantada.
- Formación inadecuada sobre a realización da tarefa e sobre a utilización dos equipos de protección individual.

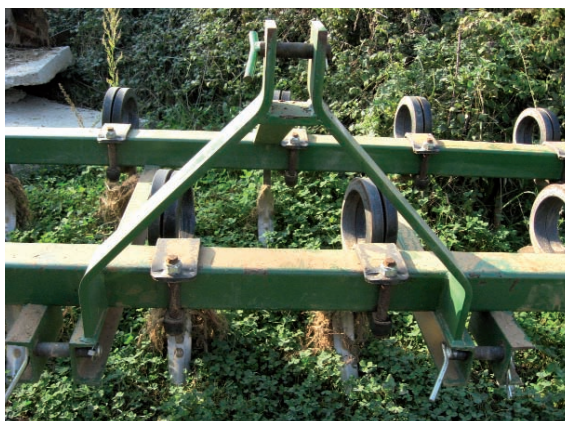
O traballador accidentado atopábase na parte traseira do tractor, entre este e o apeiro (cultivador). O cultivador estaba apoiado no chan, mentres o traballador intentaba desenganchalo dos tres puntos de amarre do tractor. Como un dos bulóns de amarre se resistía a saír do punto de enganche, o traballador intentou mover manualmente o cultivador para poder sacalo; de súpeto deulle unha forte dor no brazo dereito. A lesión que sufriu foi a rotura do tendón bíceps do brazo dereito.

Tres puntos de enganche co tractor.

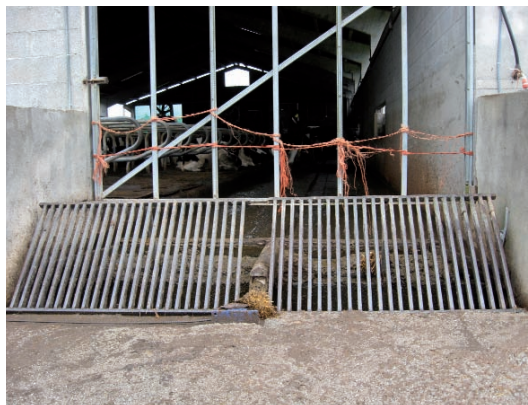
O accidente ocorreu cando o traballador accidentado levantou unha das grellas e a apoiou na súa perna dereita, para suxeitala e para poder realizar a limpeza por debaixo. A grella esvaroulle da perna e caeu encima do pé dereito, co que sufriu a rotura de dous dedos do pé.

- Procedemento de traballo inadecuado.
- Ausencia dun sistema de suxeición adecuado na grella final do sistema de limpeza da corte para realizar a tarefa de limpeza manual.
- Non levar calzado de seguridade.

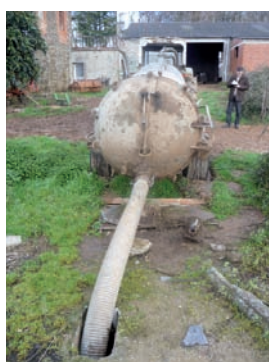
O accidente ocorreu cando o traballador se achegou ao eixe de transmisión que une o tractor coa cisterna distribuidora para proceder a engraxar a toma de forza da cisterna, de tal xeito que a xunta cardán que estaba en funcionamento lle atrapou o extremo inferior esquerdo da chaqueta de traballo que tiña desabrochada, atrapoulle o brazo e produciulle a amputación desta extremidade.

Tractor coa cisterna distribuidora de xurro.

TDF da cisterna de xurro que o traballador ía engraxar.

Xunta cardán enganchada á cisterna de xurro onde se produce o atrapamento.

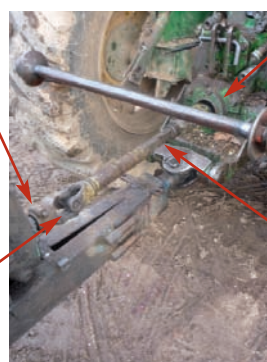
Detalle do enganche da cisterna distribuidora de xurro no tractor.

TDF do tractor axustada ao eixe de transmisión mediante unha xunta cardán.

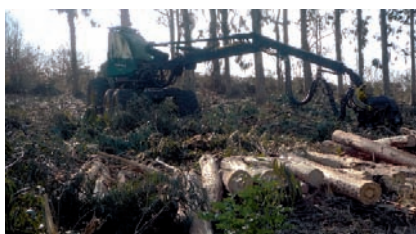
O accidente sobrevén cando o traballador acababa de comezar a xornada da tarde. Xa cortara polo pé varios eucaliptos e estaba realizando o corte direccional doutro eucalipto, para forzar a caída en dirección oposta ao río existente na zona e, deste xeito, evitar que caese sobre o mesmo, operación que xa fixera con outras árbores cortadas polo pé anteriormente.

Colleitadora.

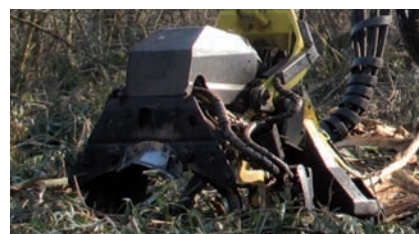
Cabezal da colleitadora.

Unha vez que realizou o corte direccional, o operario da colleitadora procedeu a realizar o corte de tombado colocando o cabezal da colleitadora abrazando o tronco coas garras a unha altura aproximada de 2-3 metros sobre o chan. E dende esa posición fixo ir o cabezal polo tronco, ata situalo en posición de corte polo pé. No momento no que fai ir o cabezal da colleitadora polo tronco da árbore, alcanza o traballador polo costado e prodúcelle lesións medulares.

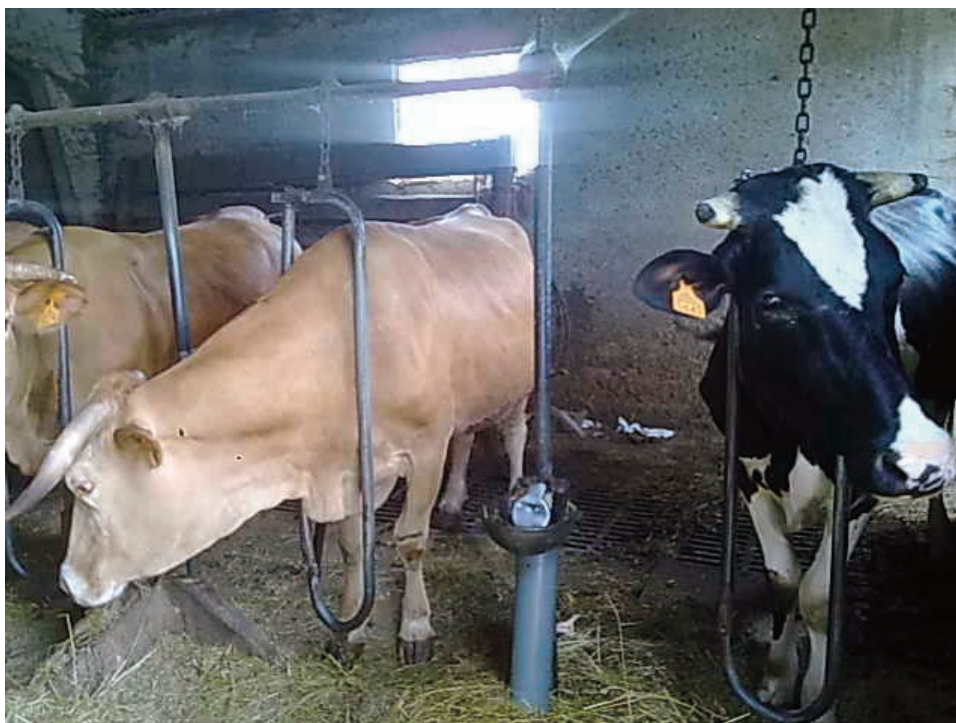
O traballador estaba situado no terzo posterior dereito do animal, coas pernas rectas algo afastadas da vaca e coas costas inclinadas cara a diante para chegar ao ubre. De súpeto, a vaca deulle un couce na perna dereita que o desprazou cara a atrás uns metros, coa súa conseguinte caída ao mesmo nivel. O golpe da patada da vaca produciulle a fractura da meseta tibial externa da perna dereita.

- Contacto con animais con comportamento imprevisible.
- Manipulación dunha zona delicada do animal.
